#### 1 4. 中国新疆ウイグルのカレーズ（1）ートルファン盆地ー 注1)

## 2. カレーズの考証

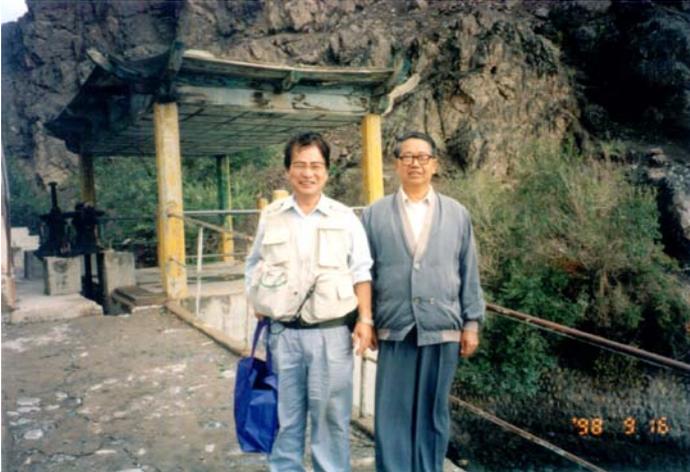
写真 2 吐魯番地区水利処の黄 志信氏（右）と筆者

写真 2 は天山山地に発する河川の溪口部に建設された取水口で、これより開渠により、トルファン盆地の灌漑地へ導水されている。

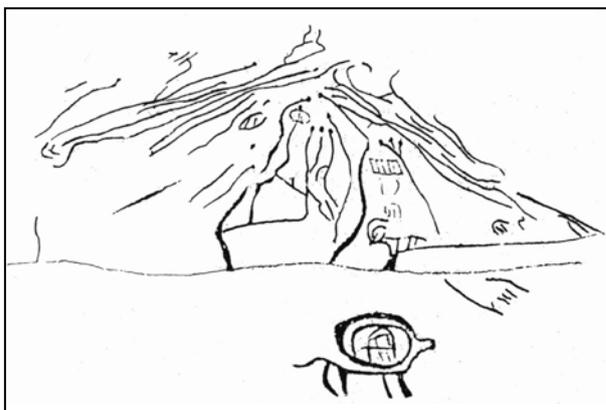
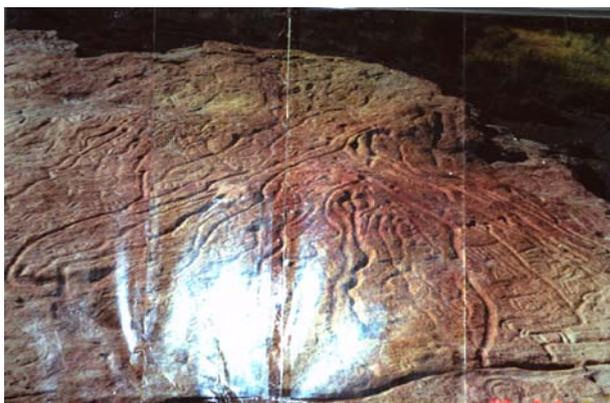
写真3、図1 托克遜県の岩画

この岩画の内容からみると、これは今から約2,500～3,000年前に作られ、中国で最も古い水利図の一つであると言える。岩画は地表に露出した面積約30平方メートルの砂岩に画かれており、その砂岩は北から南へやや傾斜している。岩に刻まれた絵の面積は約10平方メートルである。ある人はこれを次のように解説している。

『この砂岩の北側の突起部分に泉と思われる円形或いは楕円形の窪みが30個彫られ、またそれぞれの窪みから溝が刻まれていて、そのあるものは単独に遠くへ流れていた

下の図はウルムチの本屋で偶然手に入れた「新疆岩画」の中から引用したもので、上の実物の写真を図化したものである。その説明にはこうある。

り、またあるものは流れの途中で他の泉と合流し、より大きな溪流となったりして、最後にはそれらの流れは泉の流向と直交した深い谷に注いでいる。』

この水利図の傍に山羊が先頭に立つ 2 列の家畜が水路へ水を飲みに行く様子が生き生きと画かれている。また、北側約 30 メートル離れた別の砂岩にも湧水の流れが 2、3 本刻まれている。その源の泉も円形状で、その下に手形や山羊の絵も描かれている。この絵はここにある水利図より小さく、泉の数も少ない。これらのことから、古代遊牧民は水と水利を重視していることが分かる。なお同じ場所の岩画群の中には虎や狼が羊を襲う画があり、遊牧民が猛獣の襲来を極度に恐れていたことがうかがえる。』

ファン盆地のものは300年以上と思われるものもある。1950年の初めに高昌故国の東北、鄯善（シャンシャン）県魯克泌西側に洋海（ヤンハイ）水庫が作られたとき、最初の冬には貯水されたが、まもなく漏水がはじまり、破損した。これを調べたところ、この下に廃棄された昔のカレーズが見つかった。注意深く修理が行われ、回復したが、また再び破損した。そしてさらに深いところに別のカレーズが見つかったという。これは恐らく、1,000年以上のものと思われる。なお最近カレーズの壁画が托克遜（トクソン）地方の山地に発見されたとして博物館にその写真が展示してあったが、これをカレーズとするかどうかについては検討の余地がありそうに思われる（写真3、図1）。

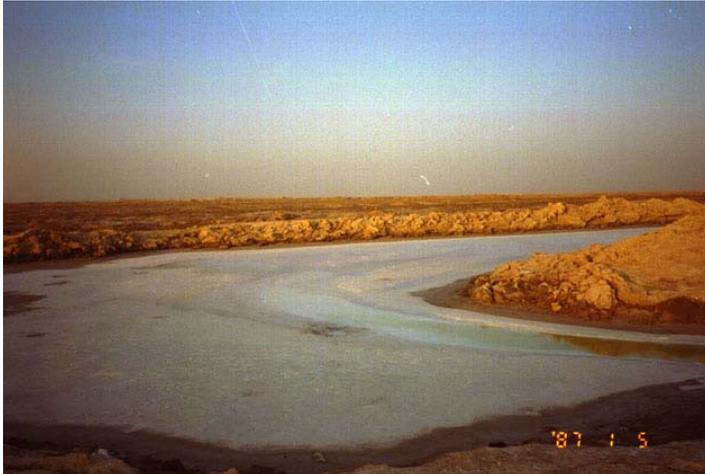
写真 4 トルファン盆地中央部における塩分集積状況

ようである。また中華人民共和国成立後も農業生産の増強の一翼を担うものとして、一時期新たに多くのカレーズが建設されたが、盆地中央部の艾丁湖に近い地域に建設されたものは、明渠による大量灌漑水の導水によって、地下水の塩分濃度が次第に高くなるとともに、現在は放棄されるものが多くなっている。

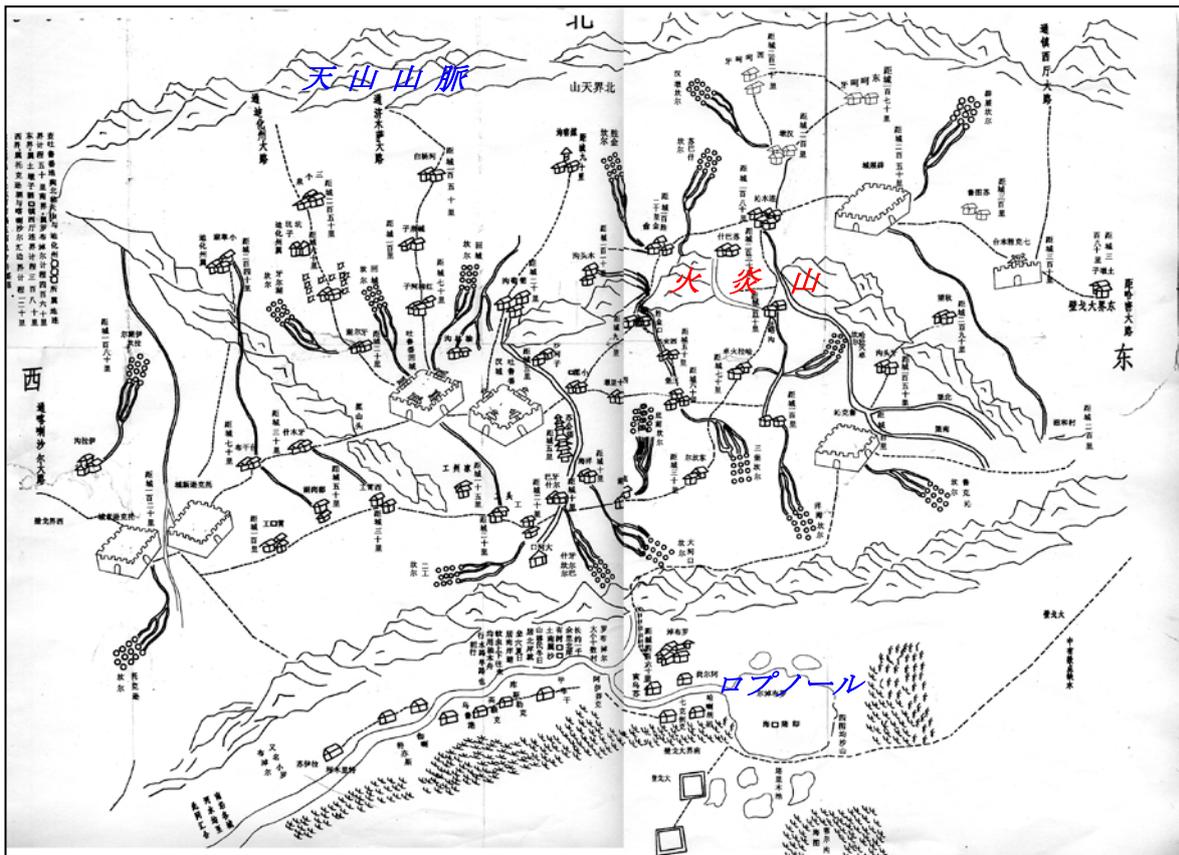
図 2 清朝吐魯番地区坎兒井分布図

なお以下に引用した「清朝吐魯番地区坎児井分布図」(図 2)は新疆大学出版社(1993)による「吐魯番坎

児井」に掲載されているもので、同大学の古文書の中から発見されたカレーズに関する貴重な資料である。作成されたのは清朝同治帝(1861～1875)の時代といわれている。

この図によると、この地域のカレーズには、①天山山脈系の地下水に水源を求めているもの、②吐魯番盆地を南北に分かつ火炎山の存在と密接な関係にある地下水に水源を求めているもの(後述)、③盆地の南縁を限る覚羅塔格、あるいは庫魯克塔格に涵養源を有する地下水に求めるもの、の 3 種が区別される。なお塔格(タグ)とはウイグル語の当て字で山を意味する。吐魯番盆地の東側を限る砂漠を庫木塔格砂漠(クムタグ砂漠)と称しているが、塔格の字が使われていることから、この砂漠は山のような大きな砂丘が分布していることがイメージできる。

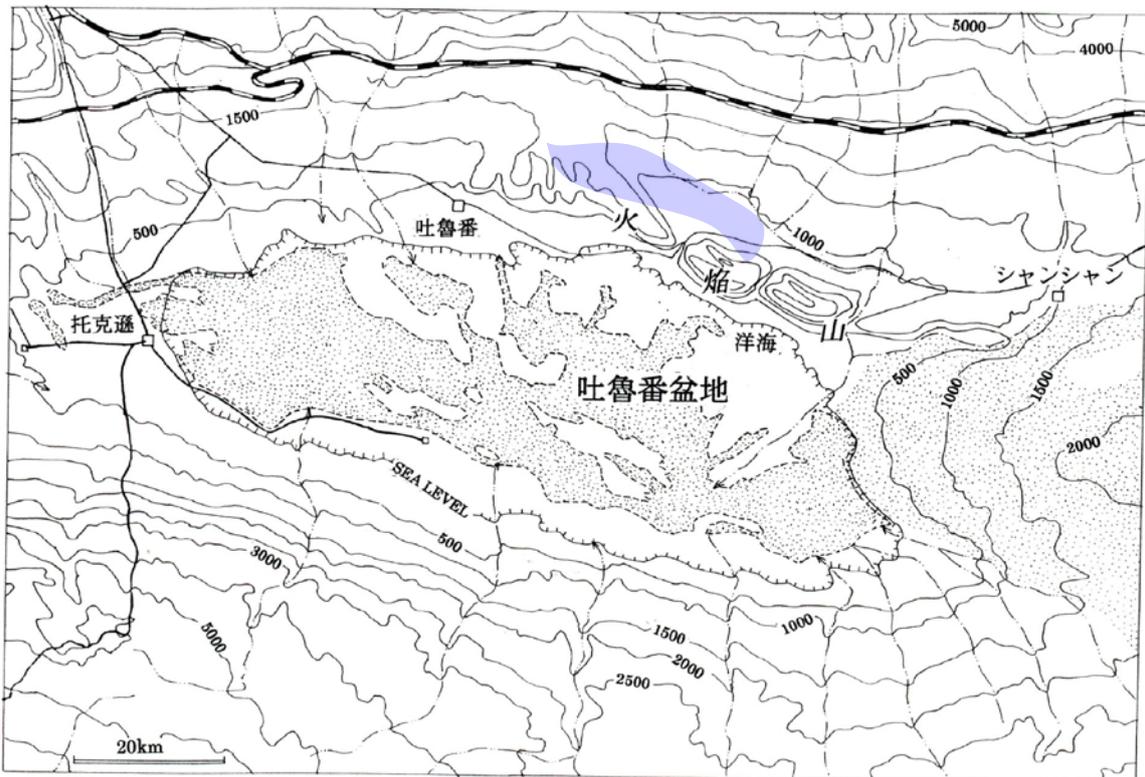
図3 トルファン盆地の地形概要

天山山脈の前山といったかたちに、西遊記で有名な火焰山 (400~800m) が西北西から東南東に伸びてこの盆地を南北に2分しており、これを境として北部は沖積世~洪積世の礫平原となっており、南部は天山山脈に水源を有する河川が火焰山の狭窄部 (塔克布拉克、麻托亜勒迪、布隆、亜曼夏などの複数の狭窄部) から流れ出してつくった扇状地地帯と、その扇端部から盆地中央部に続く沖積低地からなっている。

天山山脈の山麓斜面の延長は、少なくとも 40 度以上の急勾配で盆地側へ潜りこみ、その上を厚さ 300m 以上の礫の厚層が覆っている。この礫平原の地形勾配は 1/20~1/25 と、かなり大きい。天山山脈から流入する河川水はこの礫平原に入ると直ちに地下深部に浸透し、地下水面はその中心部では 100m 以上に達する。しかし、火焰山が一種の地下バリアのように機能しているその北側にあたる地域では地下水位が浅く、場所によっては湧水や沼沢地が存在する(図3の青色部分)。この地形・地質配置は火炎山の南側にあたるトルファン盆地の主要地域の地下水の存在、いいかえればカレーズの立地を可能にしている点で大きな意味を有している。図4によってこのことをやや詳しく考察してみる。これは新疆農学院水利系の郭西万および、郭西万、董新光による「新疆吐魯番盆地坎児井工程的發展前景」より引用した天山山脈と吐魯番盆地を結ぶ南北方向の模式断面図である。図示のように吐魯番盆地は火炎山を境として、北盆地、南盆地に二分されている。いずれも陥没性の盆地で、そこには第四紀の厚い未固結砂礫層が堆積している。

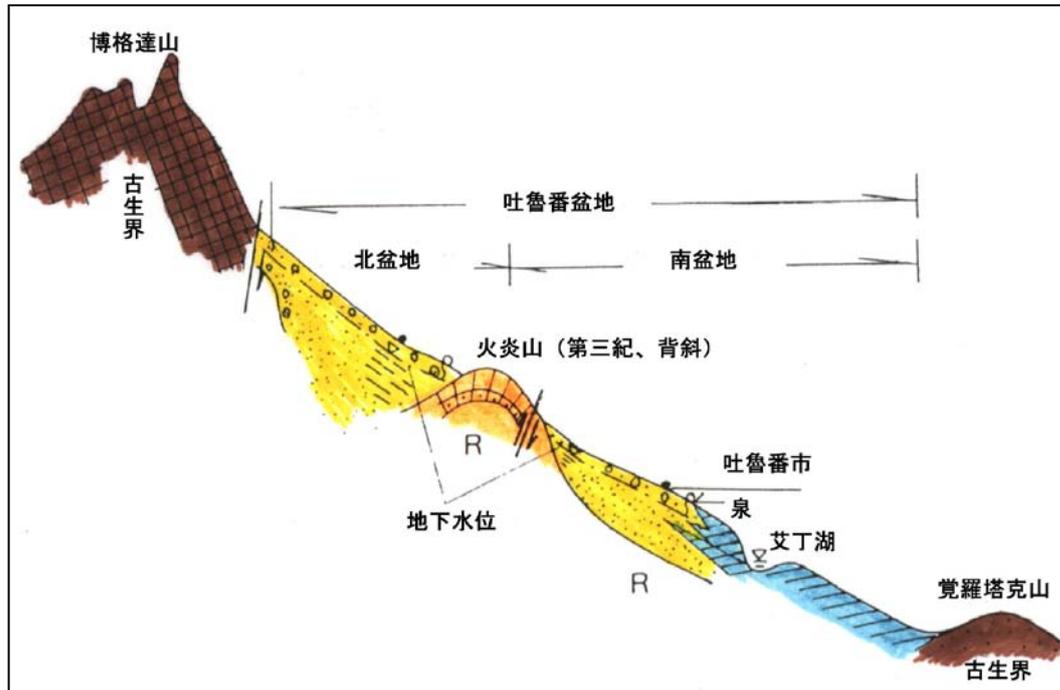
図4 トルファン盆地の模式地形・地質断面図

火炎山はその山脈軸を背斜軸とする褶曲山地で第三紀～先第三紀の砂岩、頁岩類からなり、上記砂礫層中の地下水の不透水性基盤をなし、天山山脈から涵養された地下水は一旦ここで塞き止められるかたちになる。つまり北盆地の地下水の、いわば“天然の地下ダム”のように機能しているといえる。一方、融雪時、あるいは豪雨時にはその地下水は上昇して溢れ出し、地表水に加わって洪水の発生に寄与するかたちとなる。このような突発性の洪水は火炎山の狭窄部から流れ出す恒常水流とともに扇状地に入るとまもなく伏流して地下水になる。写真7はそのような状況を示す。

トルファン盆地のカレーズは、大きくは先に述べた地形地質条件のもとに立地しているが、水質の上から見るとさらに下記のように区分される。(図4、図5参照)

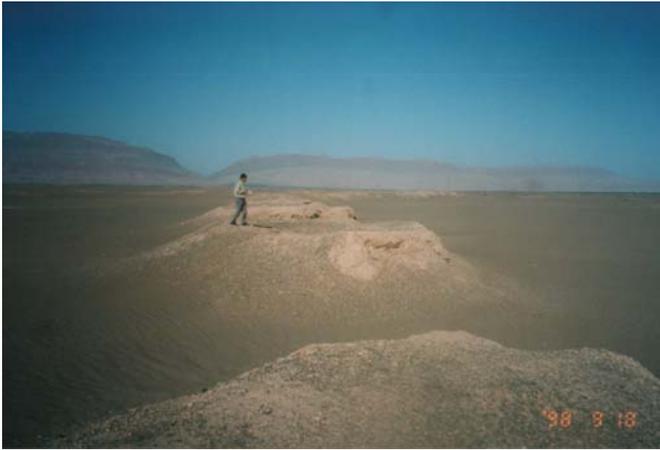
写真8 トルファン盆地におけるカレーズの典型的な立地状況  
(写真7と比べるとその立地環境がよく理解できる)

トルファン盆地にみる大多数のカレーズは写真8のように、このようなところに立地しており、豎坑群は図5に示したように扇頂部を中心として放射状に配列するかたちとなる。なおこの扇状地の地形勾配は扇頂部で1/30~1/50、扇端部で1/100程度であり、カレーズの底面勾配も1/100前後である。

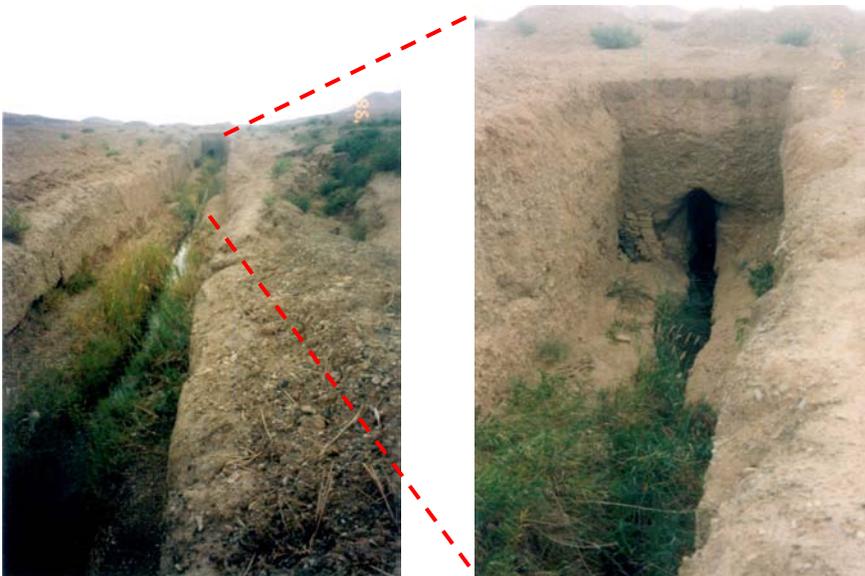
写真9 鄯善地方の特異なカレーズ

さて、カレーズの豎坑群は地形勾配、云いかえれば堆積層の傾斜方向に並んでいるのが普通であるが、鄯善地方(図3参照)のカレーズの中にはそれと平行しているもの、あるいはその方向に刻まれた涸れ谷や凹地に並んでいるものがある。これらはさしずめ“地下集水溝”といえるもので、複数の豎坑群が母井戸の役割を担っているようなものであり、通常のカレーズとは異なるタイプといえる。カナートを『地下水を水源とし、これを地表勾配より緩い勾配

の地下導坑によって横に繋げ、ついには地表に導水する一連の施設』とすれば、これもその範疇に入るといっても良いであろう(写真9)。このことに関して若干付言しておく。

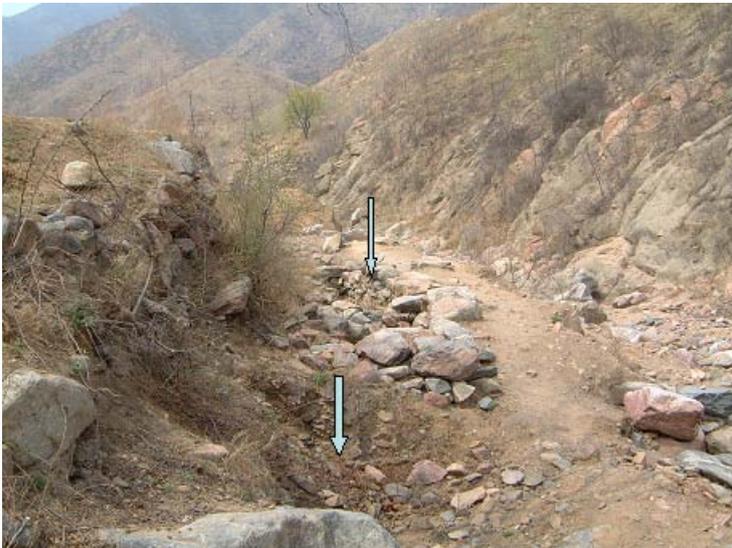
写真10 河北省西部の太行山の山中にみる地下水路(矢印は豎穴の位置)

規模はこれらよりはるかに小さいが、筆者が調査を続けてきた河北省石家荘の太行山の山中にも河床中に地下水路と豎坑からなる暗渠を設けて潜流地下水を取水しているところがあり、構造的には広義に解して上記と同様にカレーズの範疇に入ると考えても良い。(写真10, 11)このように考えるとカレーズの起源を必ずしもイランに求める必要はないとする中国研究者の意見は一概には否定できないように思われる。

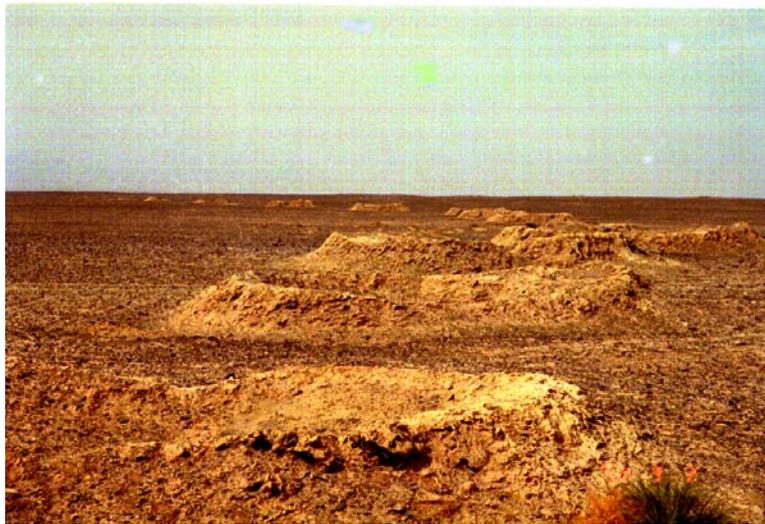
写真12 人民公社時代に造られた新しいカレーズ（現在は廃棄されている）

1950年代にはじまるいわゆる“人民公社時代”以降、新疆ウイグル地域においても中国の他の例に漏れず、大規模な開拓事業が行われてきた。その担い手になったのは兵团（一種の屯田兵）で、それは現在の地区名に兵团名が使われていることから理解できる。この時代、農地開発とともに水資源開発が進められたのは言うまでもない。トルファン盆地での水資源開発が他地域のそれと異なる点は初期にはこの地域に特有な伝統的な水利用法、つまりカレーズが盛んに建設されたことである。現存するカレーズには先にも述べたように、このような新しいものもいくつかある（写真12）。

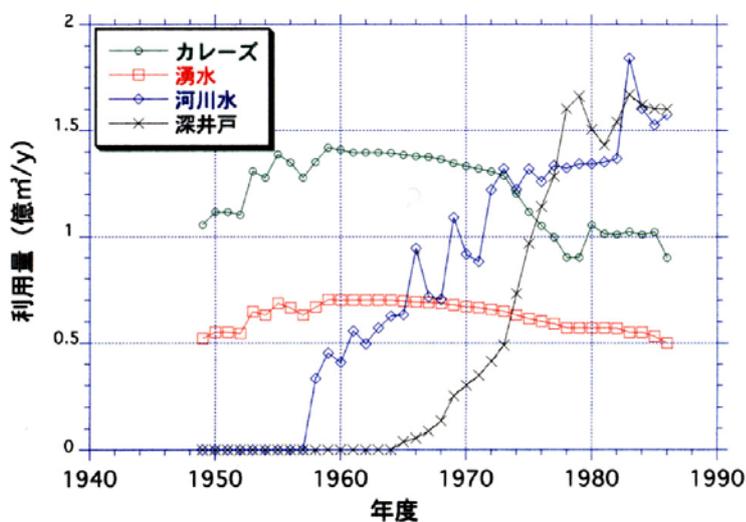
図6 トルファン盆地東部鄯善県の水利用

掛かりな明渠の建設がカレーズにとって代わって来た。図6からその状況が読み取れる。特に注目されるのは1950年代後半から増大してきた河川水の取水と1960年代に入ってから深井戸からの揚水である。

これに対してカレーズ、湧水の利用といった、いわば伝統的な水利用は減少の一途を辿っている。

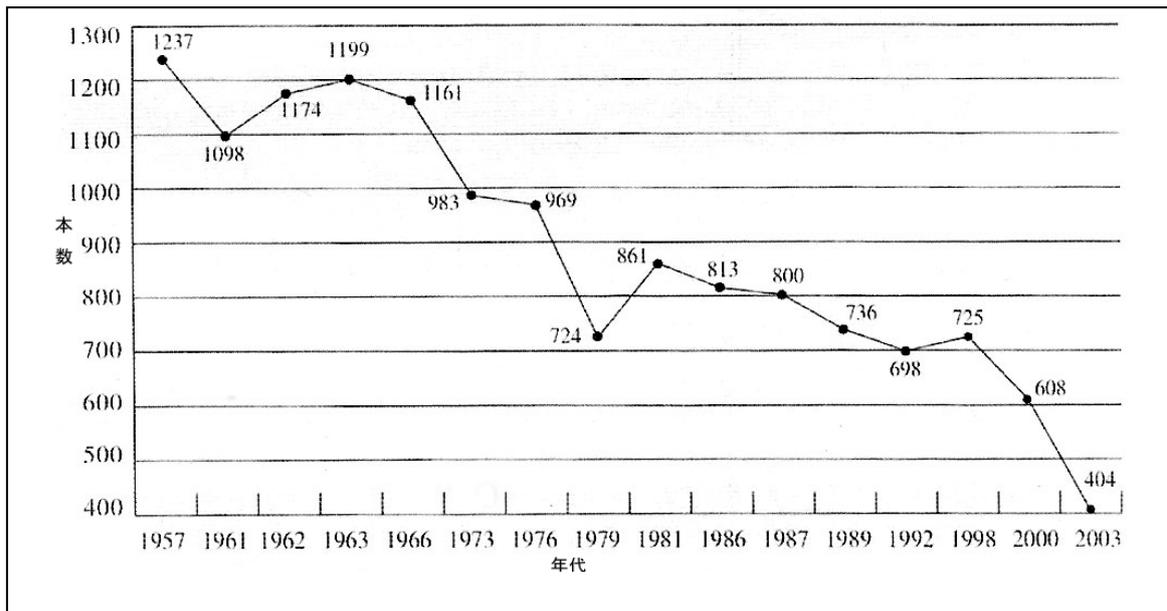
図7 トルファン盆地におけるカレーズの減少  
Zafar Adeel, et al(2008)による。

このような傾向は1950年代以降に至っても変わらず、1957年時点で、1,237箇所1966年時点で、1,161本を数えたカレーズが、1998年時点で725箇所、2003年時では404箇所にまで減少している。図7にその状況を示しておく。

カレーズの減少と対称的に深井戸取水、河川取水が増加している。特に深井戸の増加が著しく、1949年に1,049本であったものが、1994年には2,632本に達し、2004年では5,254本に達している。

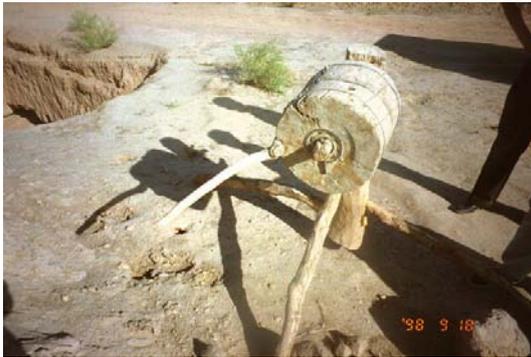
写真 13 土砂巻上げ装置

浚渫などのメンテナンスは多くの場合、1～2 年ごとに行うこととしており、毎回大量の沈澱土砂や崩落土砂の取り除きが行われている。写真 13 は土砂の引き上げ装置であり、写真 14 は豎孔から引揚げられた土砂の塊りである。その重さは、一つ 20kg 以上はありそうである。これが豎孔の周りにうず高く積み重ねられている。最近では引揚げに耕運機などの動力を利用するようになったが、横孔での作業は人力に依っている。このような重労働に耐えられるカレーズ職人が少なくなったこともカレーズの衰退の大きな要因だともいえる。カレーズ職人には一種の職業病というのがあって、その大半は関節炎だという。これらのこともあって最近では、より貧しい地域からの出稼ぎ労働者がメンテナンス作業な

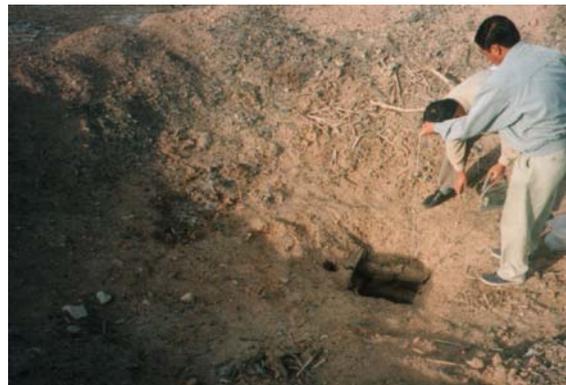
写真 15 カレーズ立坑の坑口

カレーズのメンテナンスにおいて最も注意が払われているのは堅坑の坑口部分である。この部分に残土が環状に盛られているのは流水の侵入を防止する為であることは言うまでもないが、単にそれだけではなく、坑口部分に浸透した水分によって地層中の塩分が溶出して地層の強度が低下し、坑壁が崩れ易くなるのを防止する意味もある。さらに坑口を蓋で覆っているケースが多く見受けられるがこれも単に残土や風送砂の堅坑への侵入を押さえるだけではなく、凍結融解による坑壁の崩れを押さえるためでもある。一方夏季には蓋を取り除いで坑口部分を乾燥させるといった配慮もなされている。写真 15 はその開口部の一例である。

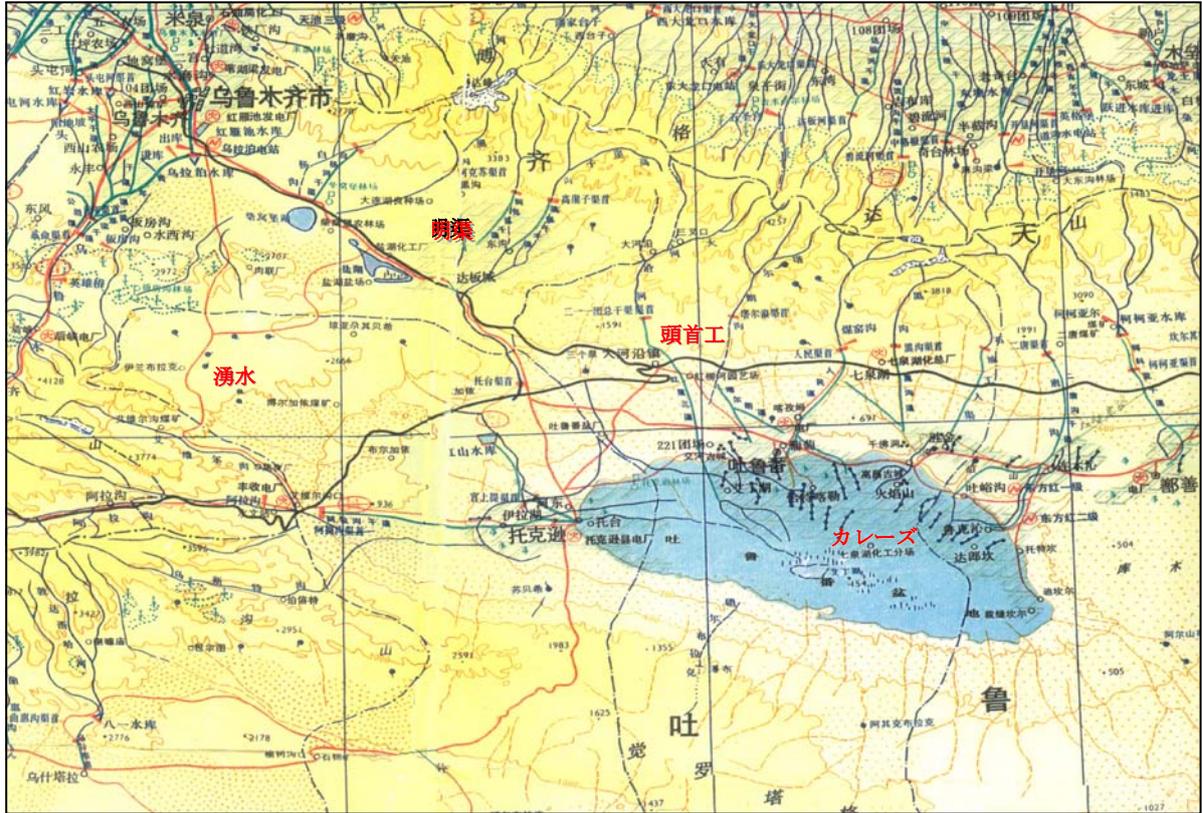
図8 トルファン盆地の利水状況

さて、カレーズの利用はこのように衰退の傾向にあるとはいえ、現在でもなお年間 2.5～3 億 $\text{m}^3$ の水量が確保されおり、その灌漑面積は全耕地の 30%にあたる。なお、カレーズ 1 箇所あたりの流量は 10～200 /sec 程度であるが、最大のものでは 2000 /sec 以上に達するものがある。しかし地下水の主な涵養源である天山山脈からの河川水が図 8 のように、その溪口部、つまり地下水の涵養域にあたる部分で大規模な頭首工（写真 16）によってカットされ、3 面張りの明渠（写真 17）によって灌漑地に導水されている現況ではカレーズの枯渇への道は避けられない。事実このような経過をたどって廃棄されたカレーズを各所で目にする事が出来る（写真 18, 19）。

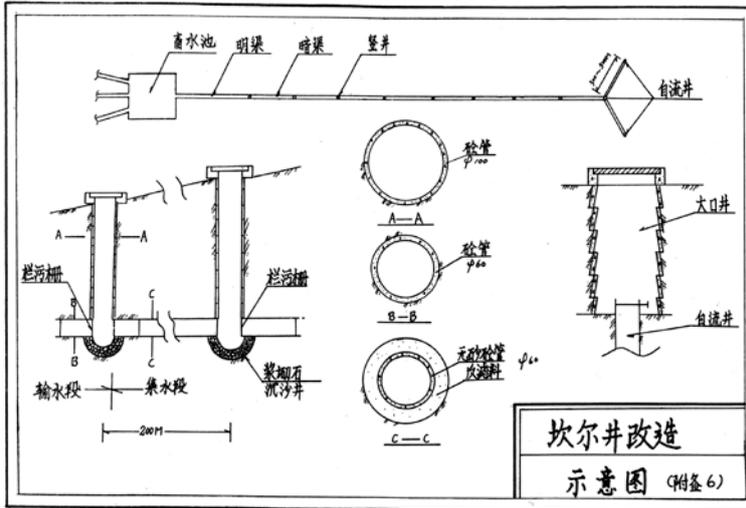
図 9 カレーズの改造案(1)

まず基礎調査として全カレーズについて水文地質条件を勘案した診断をおこなう。その結果良好と判断されたものについて、母井戸から地下水流動方向に向かって放射状に300~500mの水平孔を設置し、地下水の取水範囲を拡張する。その裸孔内に土管を設置し、外部は透水性材料で充填する。途中の導水部分についても土管を設置するが周辺に漏水を防ぐための充填を行い、流量の増大を図る。導水部には200m間隔ぐらいに砂溜めを備えた堅井戸が掘られ、定期的な清掃を行う。なお改良工事が施工されることによって水量が減少した周辺のカレーズ灌漑地については明渠の分水を優先的に行うものとする。

ここでA 方案を図 9 に、また B 方案としている 2 案の模式図を図 10 に示しておく。

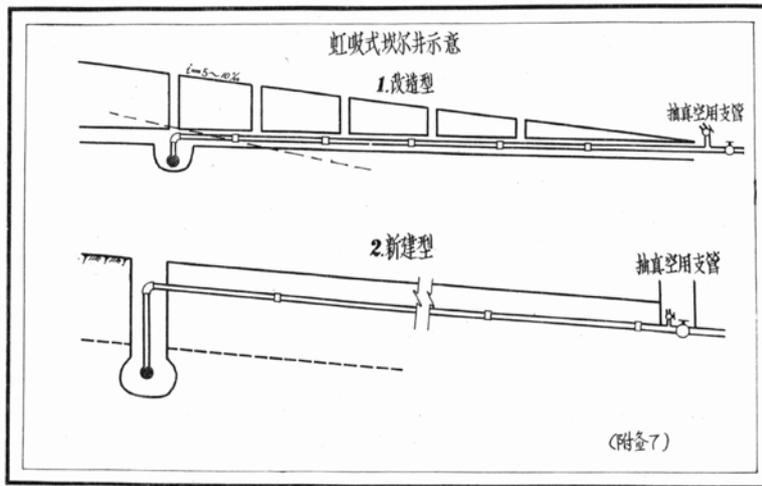
図 10 カレーズの改造案(2)

地表勾配が大きいため、上流域には地下水があるが、下流部で枯渇しているような地区について適用しようとするものである。原理はサイフォンによるもので、つぎの2通りが考えられる。

母井戸の地下水面下に取水管を設置し、これを従来の横穴に布設したパイプを通して出

口まで導水するもの。出口部分には真空抽出用の支管が設けられる。従来の堅穴は埋め戻すこともある。

初めからサイフォンによる取水を考えて新設するものである。

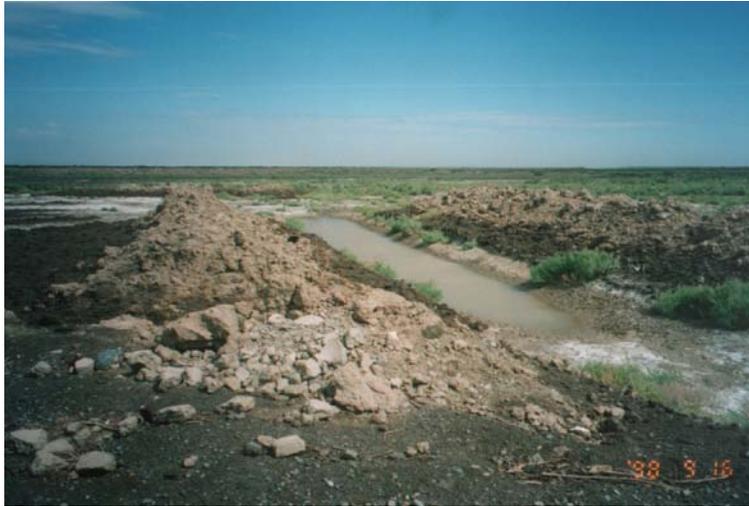
写真 20 荒漠化した灌漑地

大規模な明渠網の整備や深井戸の建設は灌漑面積の拡大と農業生産量の飛躍的増加をもたらし、これを喜ぶ地元自営農民は多い。しかし明渠による過剰な灌漑は蒸発量の増大につながり、灌漑地の塩分集積を加速化させているのも事実である。このようにして荒漠化が進み、放棄された農地は盆地中心部の艾丁湖周辺で目立つ。写真 20 はそのような土地の例である。
