#### 4.7. プラヤと地下水 (3)

##### (5) タンザニア・マクタポーラベーズン

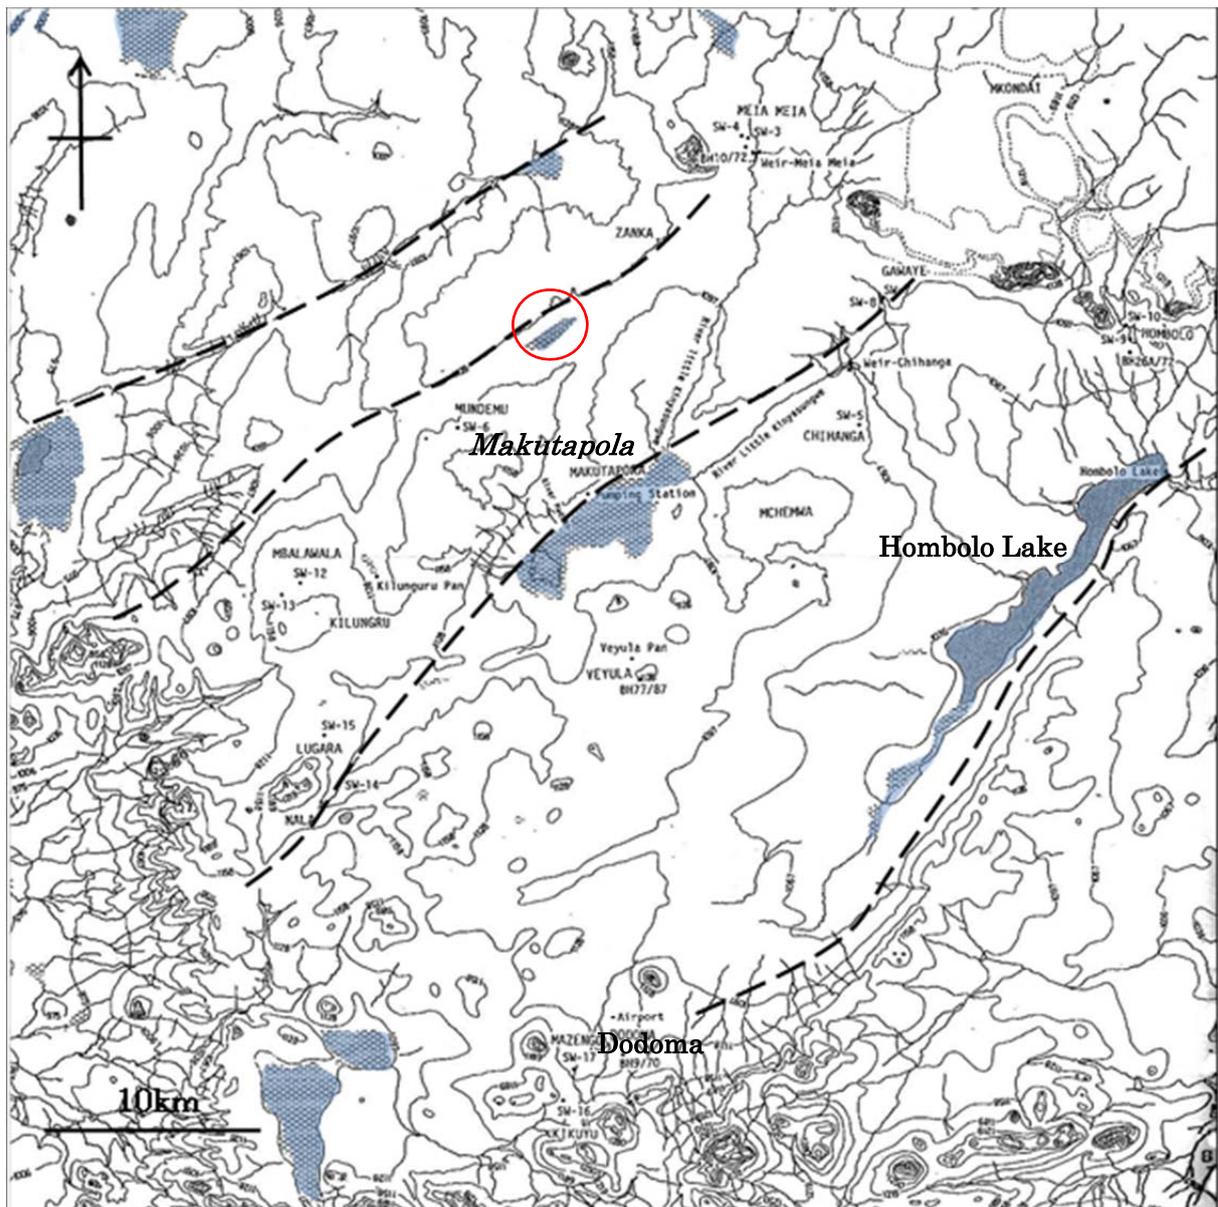
図 21 研究地域の Makutapola Basin とその周辺の地形①  
(青色に塗色した地区以外にも小さなプラヤは多数存在する。また○印は写真 34 の場所)

タンザニアの内陸部には構造的プラヤが数多く分布する。筆者が多くの仲間と共に地下水涵養機構の研究で取り組んだ内陸部の Dodoma (ドドマ) 地方もその例に漏れない。この地方には基盤の先カンブリア系(花崗岩)を切る北東-南西系の断裂が目立ち、それらに沿って大小のプラヤが発達している(図 21, 図 22)<sup>脚注 1</sup>。なおこれらの断裂系は基盤上位の更新~完新世の堆積物(Mbuga<sup>脚注 2</sup> clay, Calcrete)なども切っているのが確認されているのでアクティブなものといえる(図 23)。

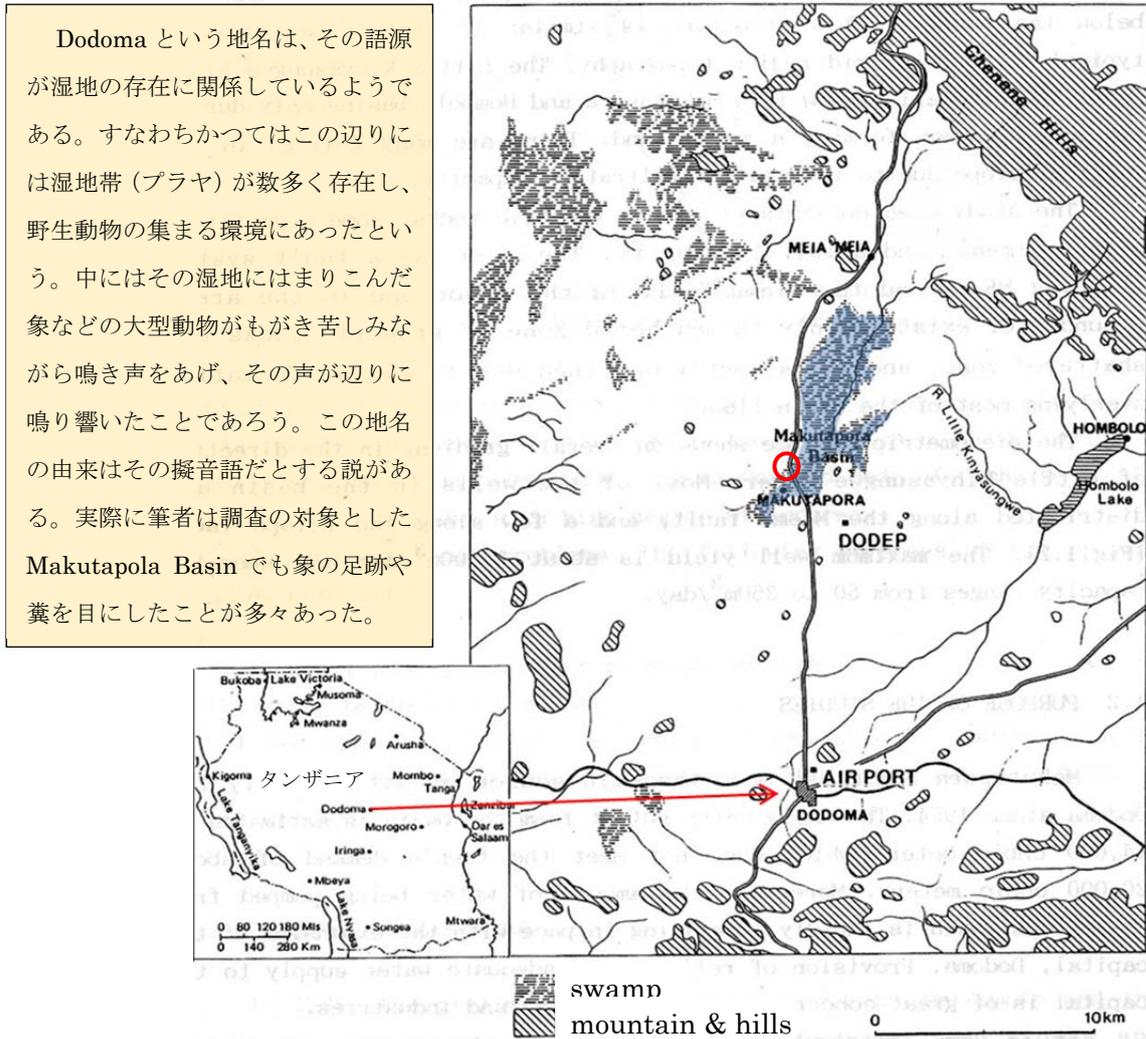
図 22 研究地域の Makutapola Basin とその周辺の地形② (○印の地点は図 24 に対応)

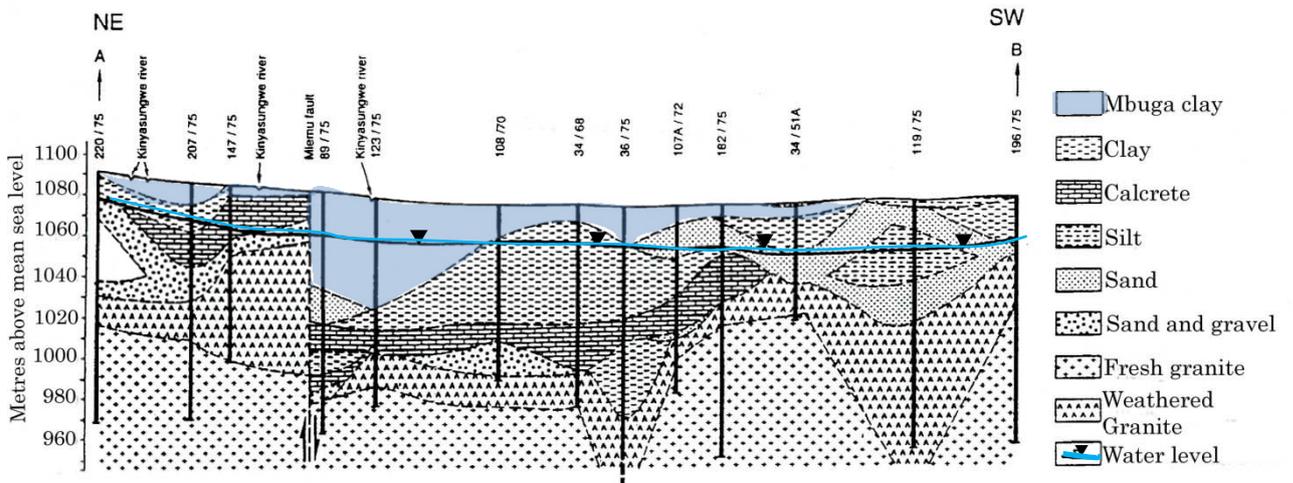
図 23 Makutapola Basin を北東－南西に切る地質断面

図 23 の最上位のムブガは、それまでのツルハシも徹らない硬さの粘性土が水分を含み、一転してドロドロになる。驚くことに何処からともなく小魚の群が現れる<sup>脚注 2)</sup>。

そのような構造があるとするれば、図 34 のこの地区の中心部に位置する深井戸柱状図にあるように、深くても 30m 程度までであって、灼熱下のタンザニアでは乾湿や膨縮に起因する亀裂がその深度ぐらゐまでは発達する可能性はある。また図 23 にあるように、ベーズンの周辺部ではムブガ層を欠き、亀裂の多い、Calcrete 層や花崗岩の風化帯が地表近くに伏在していて、直接基盤岩への浸透を可能としていることも考えられる。

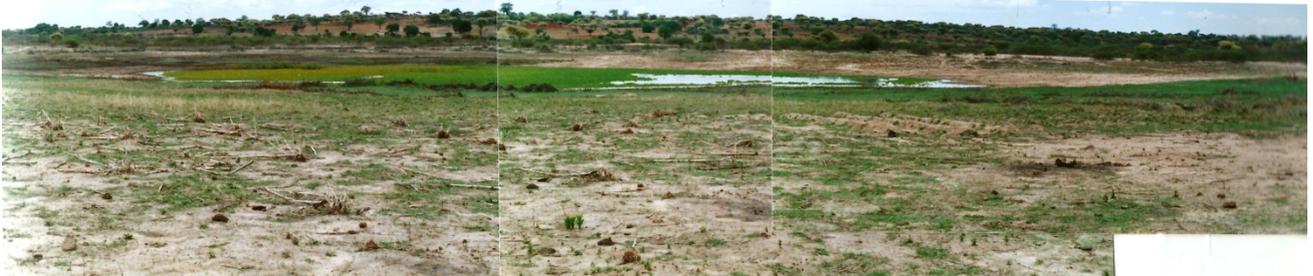
写真 34 乾期末のプラヤ

(長径約 500m、短径約 100m、前方は断層崖、図 21 の○印地点)

さて、プラヤの多くはこの国の雨期<sup>脚注 1)</sup>にあたる冬季以外は早乾の状態にあることが多いが、雨期になるとその景観は劇的に変わる(写真 34, 35)。乾ききった大地は忽ち緑に蔽われ、また湖面が広がる。

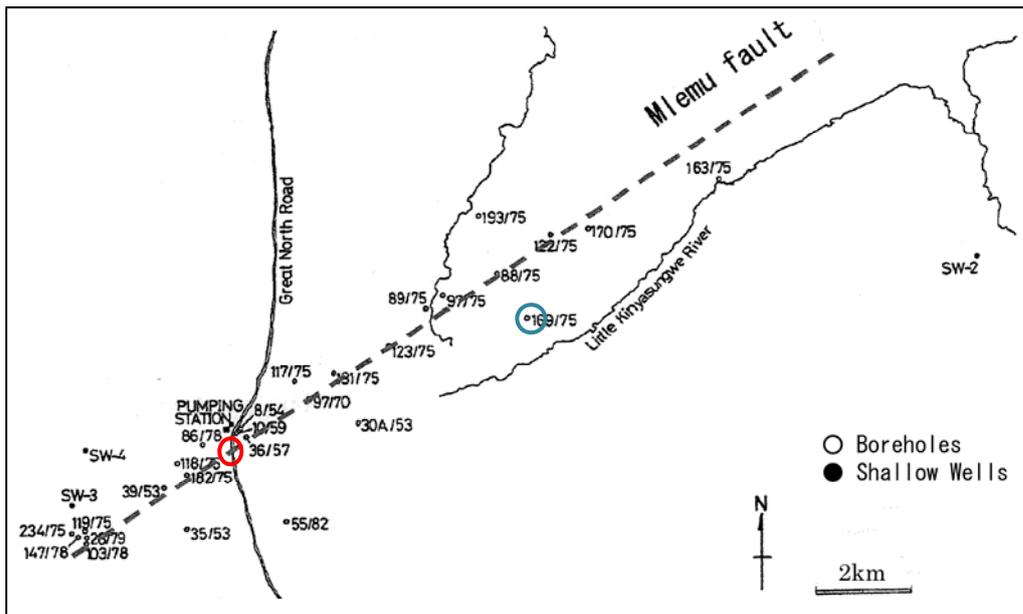
図 24 Makutapola Basin の深井戸の分布 (○印は図 22、25、○印は図 33 に対応)

ここで最初に井戸が掘られたのは 1948 年のことで、水資源局による 1 本の深井戸掘削が最初である。この井戸は 1 時間に 10.3m<sup>3</sup> の産出をみたことから周辺の調査が進み、この地区の地下水開発が急速に進んだ。試行の積み重ねの結果、産出量の多い井戸は図 24 のように直線状に並んでいることが分かり、断層の存在が地下水の産出に大きく関わっていることが明らかになった。

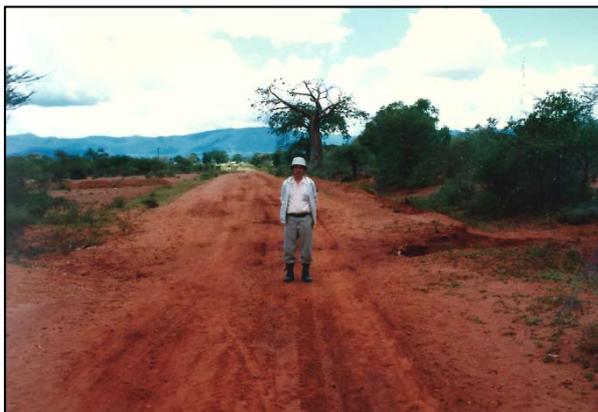
写真 36 ラテライト質土壌

当地域は年間降水量が 560 mm程度と半乾燥気候下にあり、しかも周辺の土壌はラテライト質で透水性<sup>脚注</sup>が悪く、かつ固く締まっているので浸透能は極めて低い(写真 36)。加えて降水はスコールのように一気に降るタイプで(写真 37)、地表に到達した雨水の多くは地中に浸透する間もなく地表流として流れ去ってしまう(写真 38)。

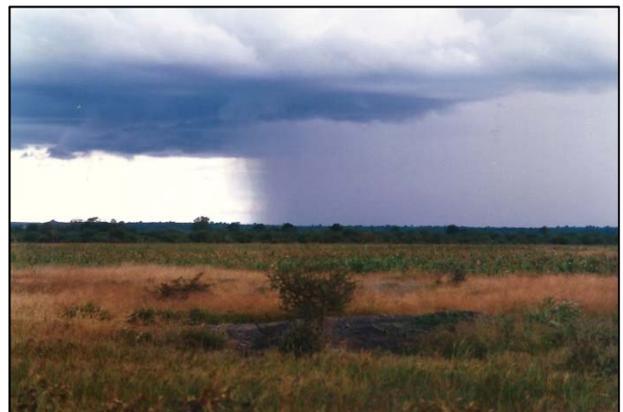
写真 37 プラヤの降雨

雨がやってくる前にホコリの匂いがする。突風と雨滴によってカラカラに乾いた大地から土埃が舞い上がり、風に乗ってやってくるからである。

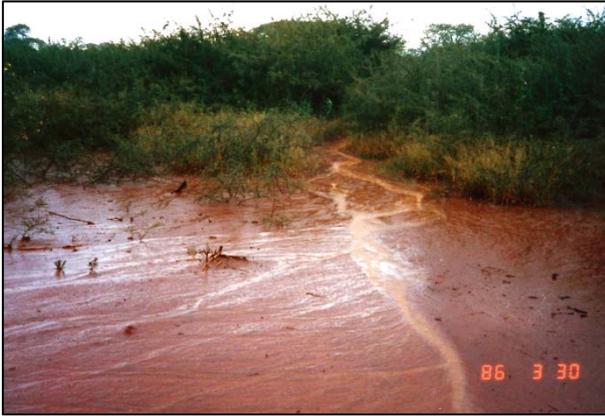
写真 38 ホートン地表流

降雨強度に対して土壌の浸透能が小さい場合に発生する。地表流の一種。

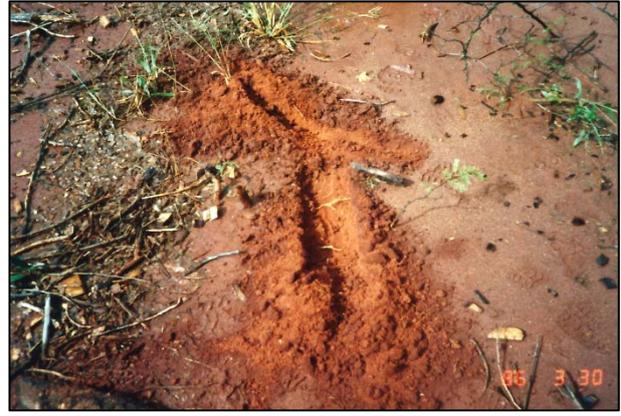
写真 39 降雨後の土壌の水分状態

降雨終了直後、数センチ下はまだ乾いたまま。表層の水分は蒸発によってたちまち大気に戻る。

降雨後の土壌水分の状態をみると、浸潤前線は写真 39 のように地下 5 cm程度で止まってしまい、その後は蒸発によって失われる。このように通常の土地からの地下水涵養は限られているといってもよい。

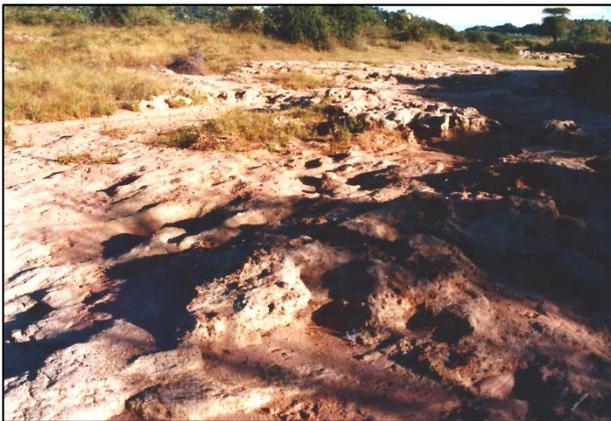
写真 40 地表に露出する calcrete

場所によっては calcrete が地表に露出しているところがある。(写真 40)

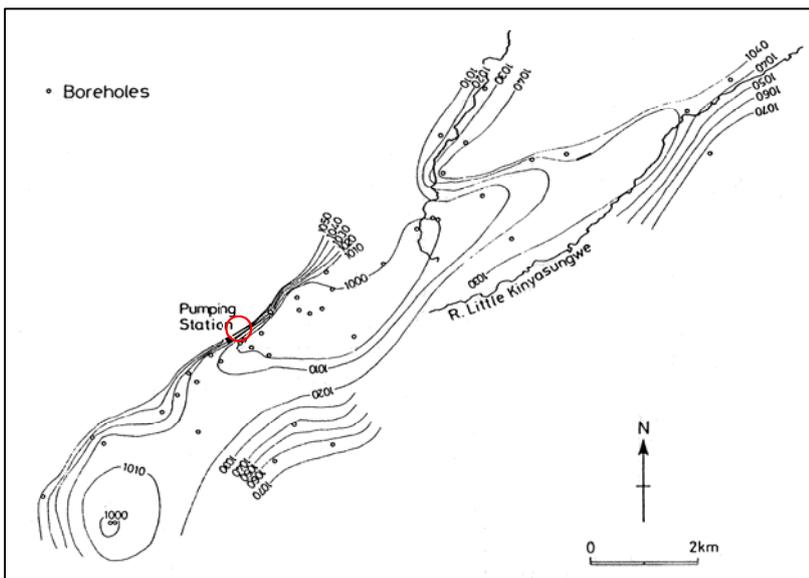
図 25 Makutapola Basin の基盤 (花崗岩) 地形

(コンターは海拔高度 (m))

このような条件下にあつて効率的に地下水が涵養される仕組みとしてのプラヤと断層の存在は極めて重要な意味がある。すなわちプラヤは降水や地表水の受け皿となり、断層はその水を地下へと導く役割を演じているからである。さらにプラヤの底、つまり花崗岩からなる基盤の表面形態は図 25 のようにトラフ状になっていて、いわば天然の地下ダム役割を果たしている。

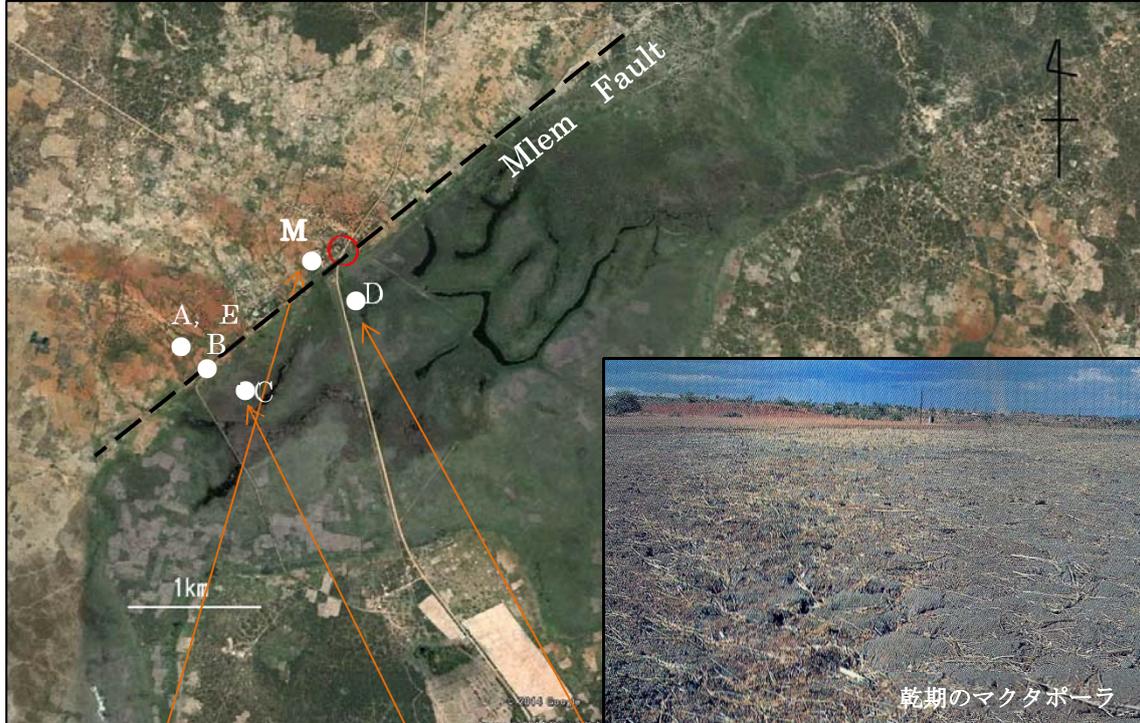
写真 41 マクタポーラ ベースンとその堆積物 (Mbuga)

(図中○印は図 22, 24, 25 の位置に対応。ここに研究チームの調査拠点が置かれた。破線は推定断層)

問題はプラヤの表層部に堆積している厚さ 20~40m の、乾期にはコチコチになる、mbuga (ムブガ) の存在である。この粘性土層が雨期になってプラヤに流れ込んで溜まった水を容易には浸透させないのではないかと当初は考えていた (写真 41)。

写真 41 は湿地堆積物のムブガによって覆われた乾期末のマクタポーラベースンの様子である。硬く締まった粘性土は一見降雨の浸透を容易には許さないように見える。  
 写真の破線は推定断層で、プラヤと周辺傾斜地を明確に分けている。  
 傾斜地を刻む河川は通常は流水を見ないが、降雨時には一気に濁流が発生し(写真 42, 43)、プラヤに流れ込んだのち、短時間のうち消滅する(写真 44)。

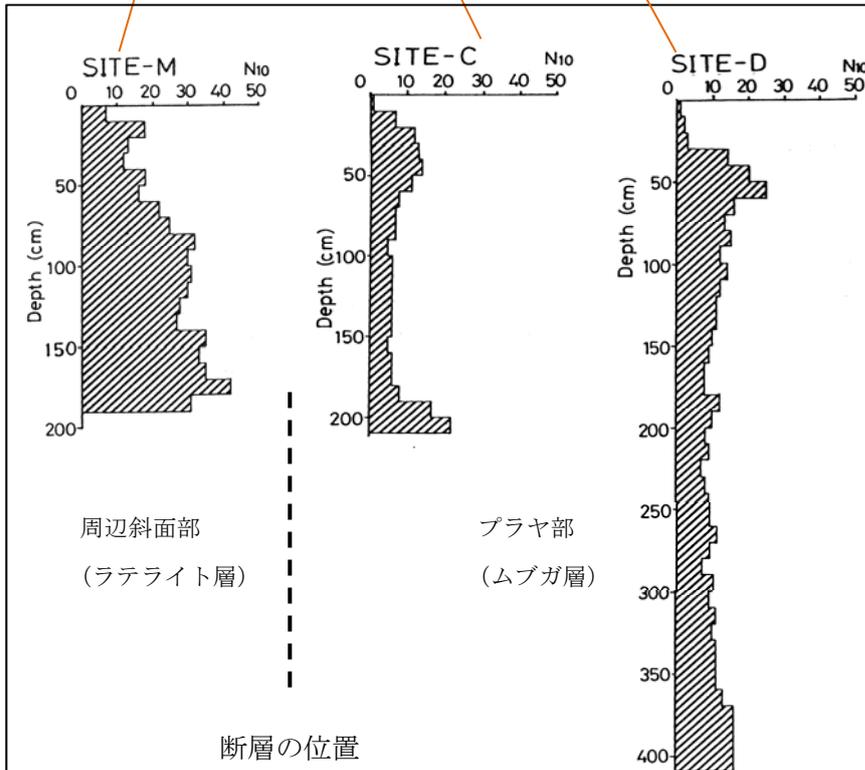
図 26 簡易貫入試験機による貫入抵抗プロファイル  
 (図の左側は台地側のラテライト層、右側はプラヤ側のムブガ層)

しかし図 26 にあるように断層を横切るかたちを実施した簡易貫入試験によれば、周辺地区とプラヤでの両者の差は明白で、プラヤ側では

表層部を除けば比較的軟らかく、プラヤからの地下水涵養の可能性を考慮すべきものと判断された。そこで写真 41, 図 27 の A~D, および M の地点に深度を変えてテンシオメータを設置した。図 28~30 はその一部である。

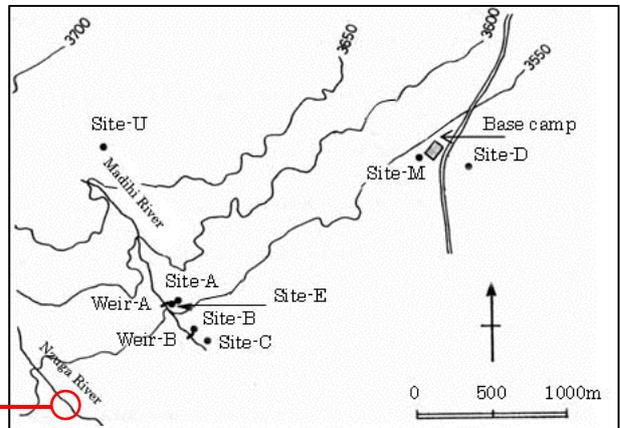
図 27 テンシオメータ、堰等の配置

ここでテンシオメータとは次ページの注解にあるように土壌水の毛管ポテンシャル(≒乾湿)を測る装置で、これが大気圧と平衡している面ではゼロ、それより下位で正、上位で負となる。なお図 27 に各観測点の配置を示す。

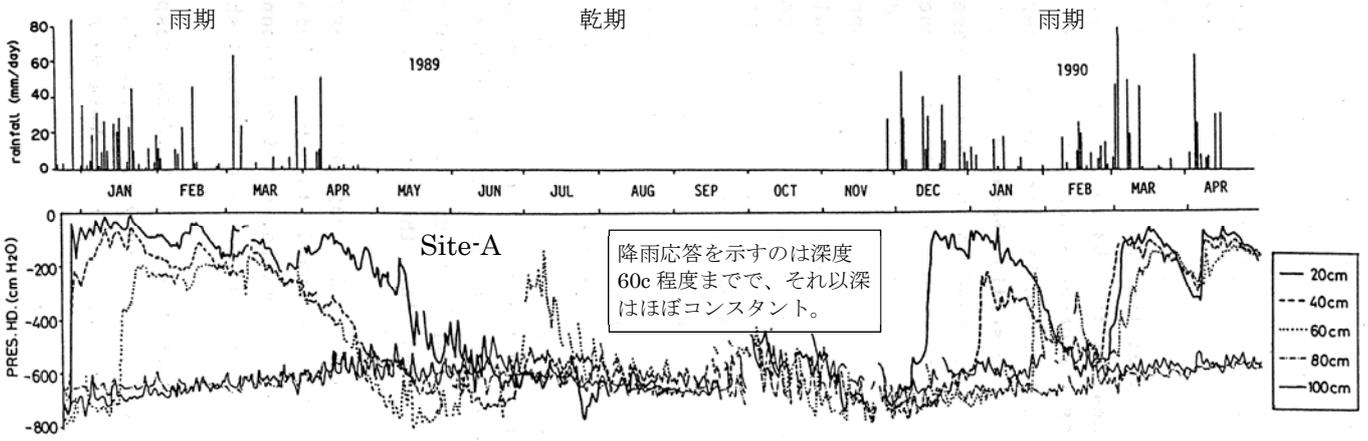
図 28 プラヤ周辺の斜面における圧力水頭の変化と降水量

図 28, 29, 30 は代表的な圧力水頭値の経時変化で、次のような特徴が注目される。

- ① 土壌水分の変化は全般に雨期(涵養期)の開始期で早く、乾期(消耗期)の終了時期で遅い。これは涵養期に大管隙(マクロポア)が機能し、消耗期に細間隙(マトリクス部)が機能していることを意味する(図 28, 29, 30)。
- ② 雨期の始まりにおける土層表層部での降雨応答のタイムラグは、ムブガ地域が周辺地域に比べて大きい(図 30)。
- ③ 深部土壌の降雨応答は極めて緩慢、かつ微小である(図 28)。
- ④ 周辺斜面では年間を通して正圧つまり飽和の状態になることは殆どない(図 28)。
- ⑤ 雨期、乾期の差が明らかに認められるのは表層部 60 cm 程度までである(図 28)。
- ⑥ ④, ⑤の 2 点はプラヤ周辺の斜面からの地下水涵養は殆ど行われていないことを示している。
- ⑦ ムブガ地域では深度 150 cm 程度までは乾期に入ってもなお数か月は飽和に近い状態が維持されている(図 30)。

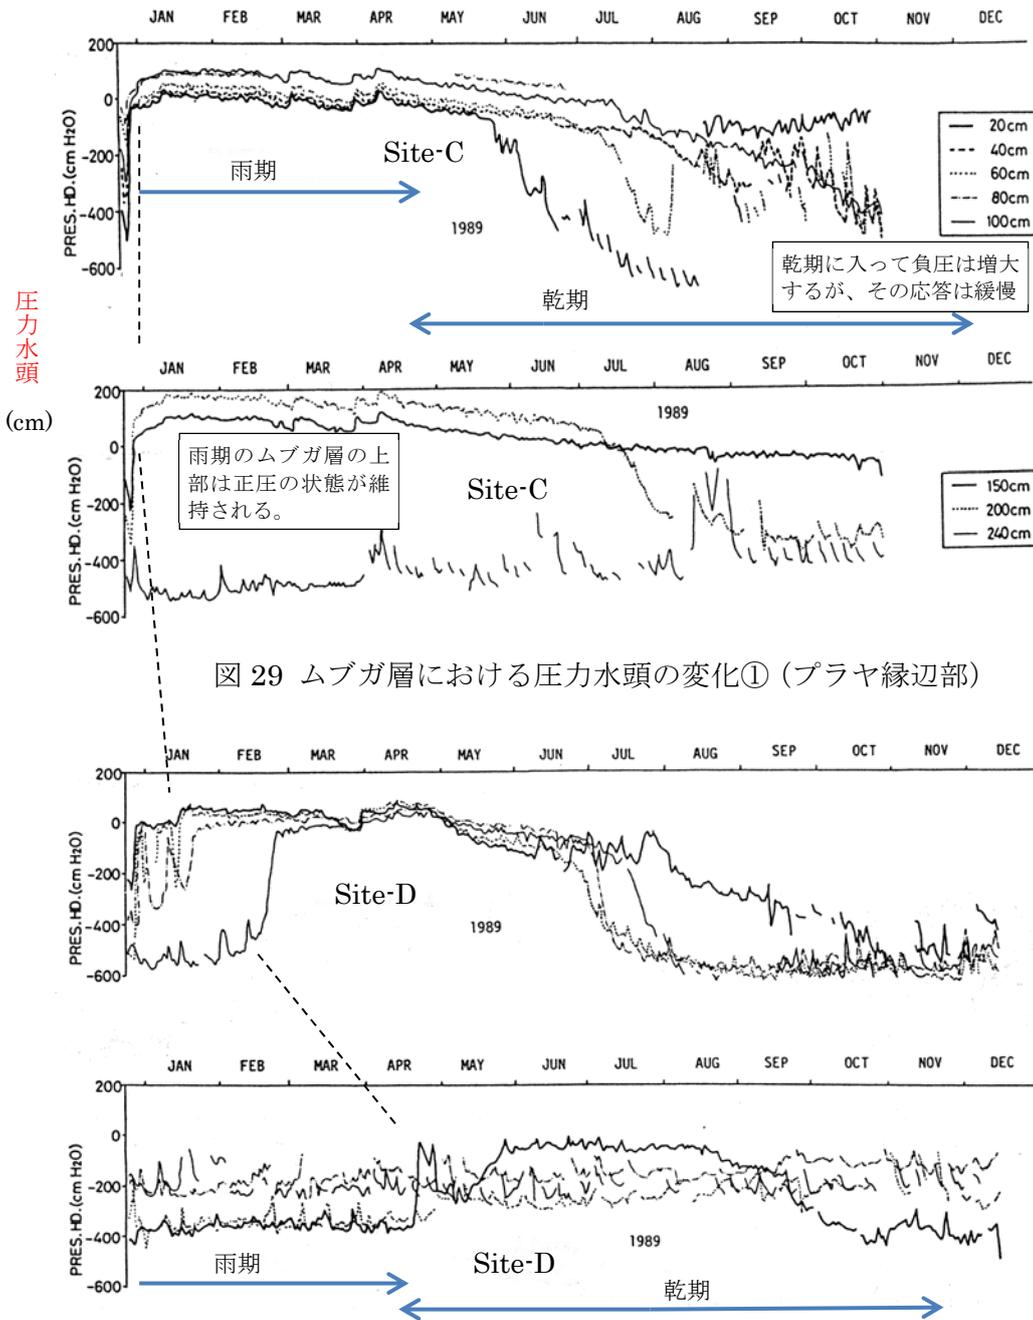
図 29 ムブガ層における圧力水頭の変化① (プラヤ縁辺部)

図 30 ムブガ層における圧力水頭の変化② (プラヤ内部)

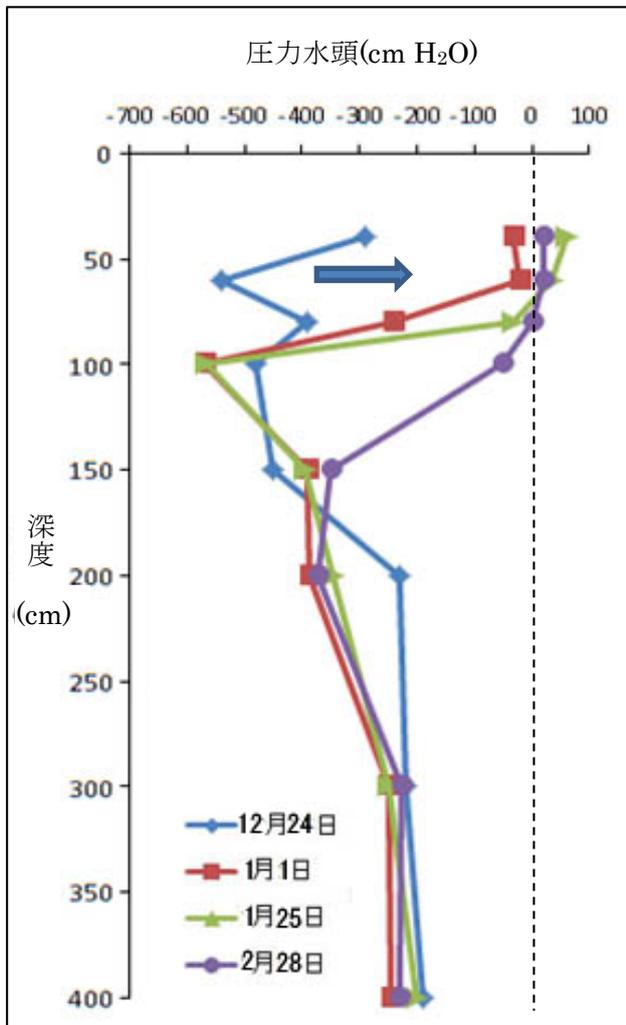
図 31 ムブガ地区 (Site-D) における圧力水頭の乾季から雨季にかけての変化

図 31, 32 は写真 41、および図 27 の位置における深度別の圧力水頭の変化を乾期の終わりから雨期にかけて追ったものである。図から雨期に入って 100cm~200cm までの土壌水の圧力ポテンシャルは正圧に転じ、それまでの不飽和の状態から飽和の状態に変わったことが推定されるが、その深度は上層部 200 cm程度までに限られ、それより深いところでは不飽和の状態が続く。

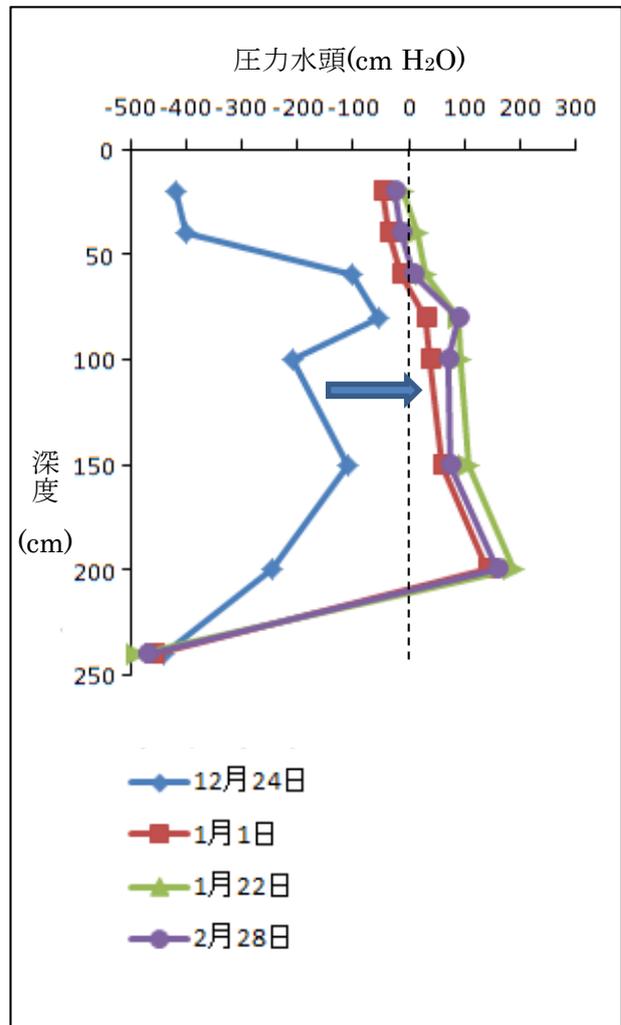
図 32 ムブガ地区 (Site-C) における圧力水頭の乾季から雨季にかけての変化

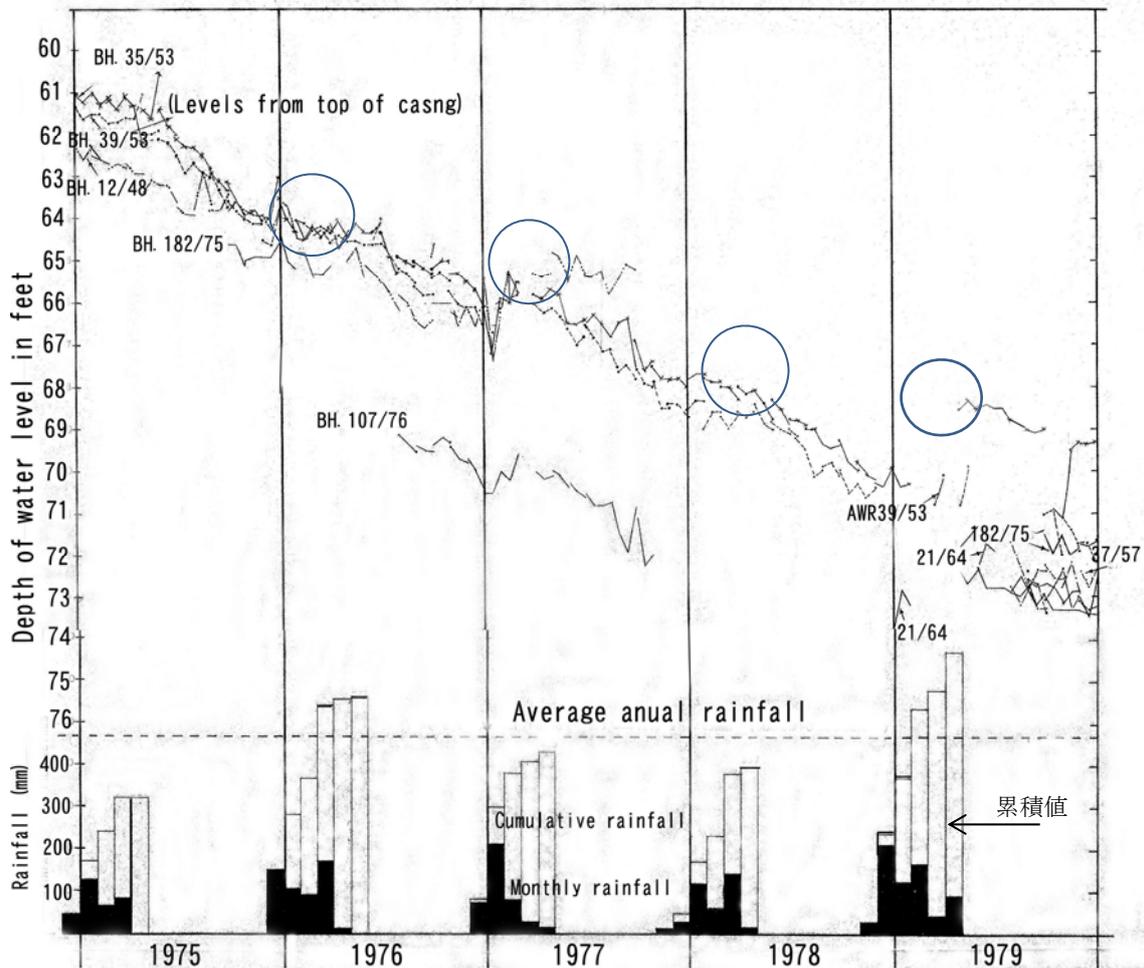
図 33 マクタポーラベーズンにおける地下水位変動記録

これ以深の水分状態を直接的には把握する手段はないので、地中水がどのような浸入形態をとっているのかを追跡することはできないが、図 33 の深井戸の水位変動記録によれば、どの年においても雨期に入ると同時に地下水位はそれまでの低下傾向から上昇に転じ、地下水涵養が素早く行われていることが示されることから（図中○印）、それを可能とする間隙構造を考えざるを得ない。これは前回の Texas High Plain のプラヤでも触れたところである。すなわち乾期に生じた亀裂のような大管隙がそれである。

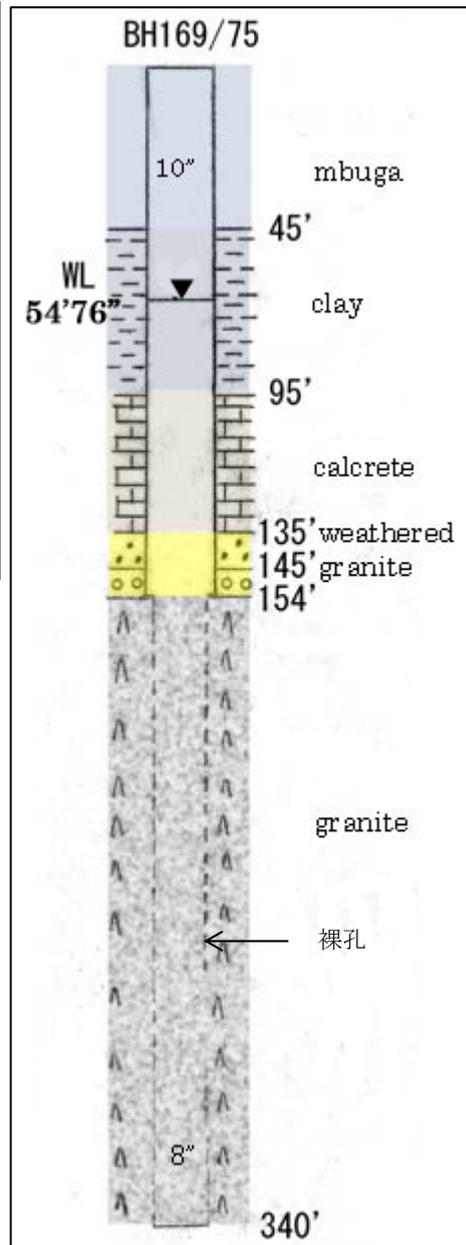
図 34 マクタポーラ中心部の深井戸  
(位置は図 24 の○印に対応)

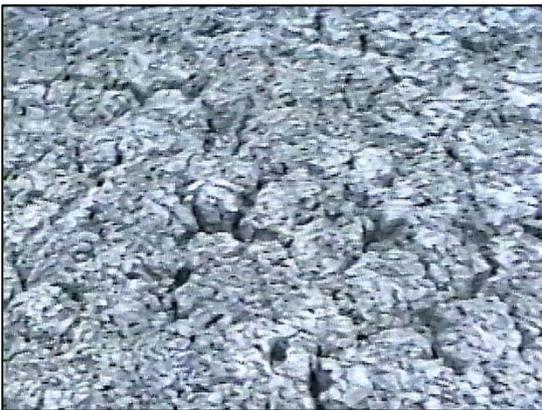
写真 47 ムブガの表面 (亀甲状亀裂)

しかし筆者は前者を重視して、実際にこれを確かめるため、偶々井戸の改修工事のあるのを聞き込み、揚水した水の行方を追った。場所はマクタポーラベーズンの北東部にあたる。写真 45～52 は、①マクタポーラベーズンの乾期における周辺環境、②ムブガ層表層部の亀裂の発達状態、③揚水した水の行方、を追ったものを一連として示したものである。なおこれらの原図は動画から静止画として抜き出したもので、鮮明さを欠いている。

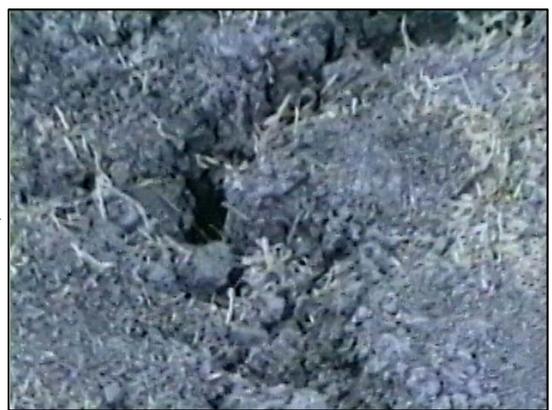
写真 48 ムブガの表面 (亀裂幅 5 cm以上)

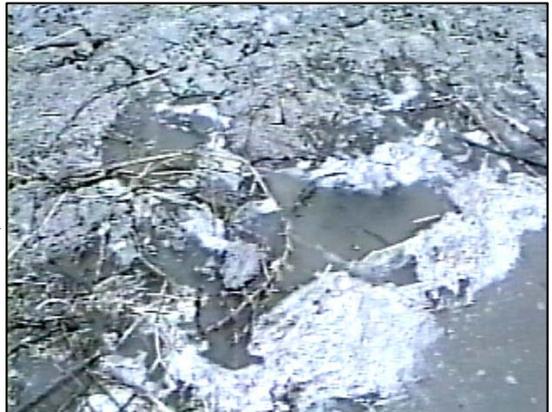
写真 52 水を飲み込む亀裂
